**120 let od uvedení do provozu
vodárny Palesek
v Ostravě – Staré Bělé
1900 – 2020**

*Žijeme vodou,
žijeme Ostravou*

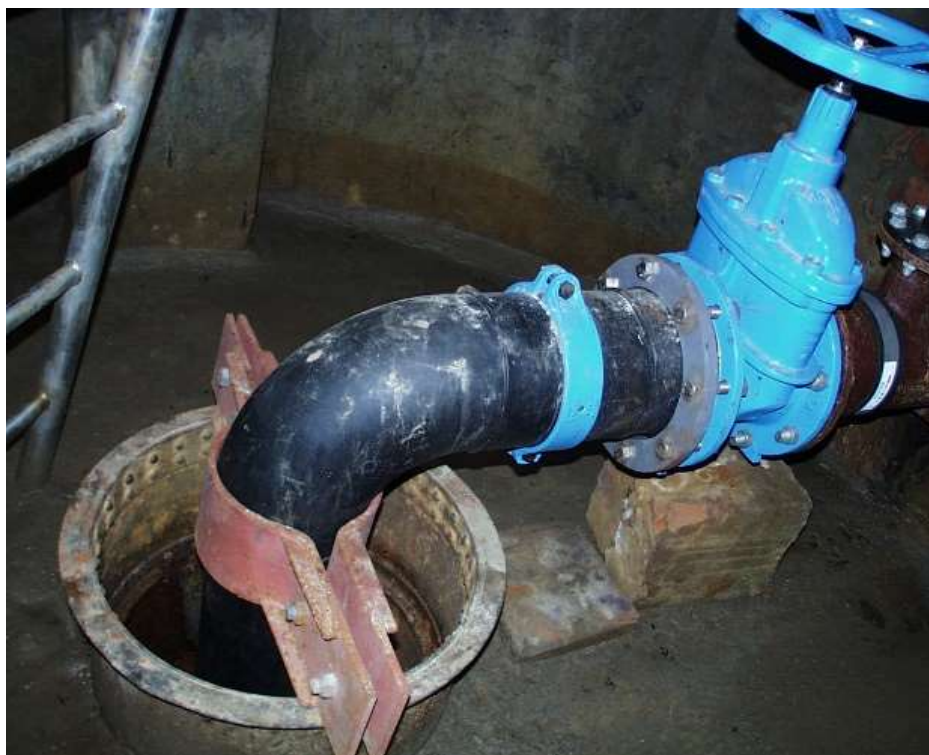
Interiér studny X po výměně potrubí 2004 s původní výstrojí studny z prvních let 20. stol.

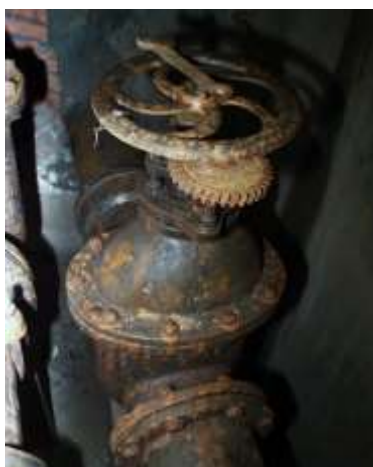
Detail původního vybavení armaturní šachty na násoskovém řadu I a II - foto z r. 2003

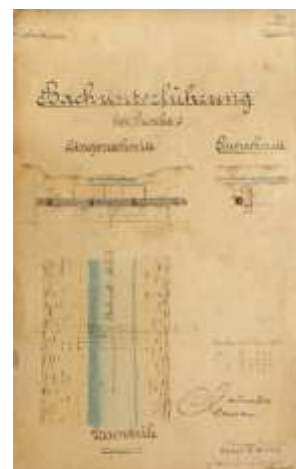
Výkres z roku 1899 - řešení násoskového potrubí pod místním vodním tokem

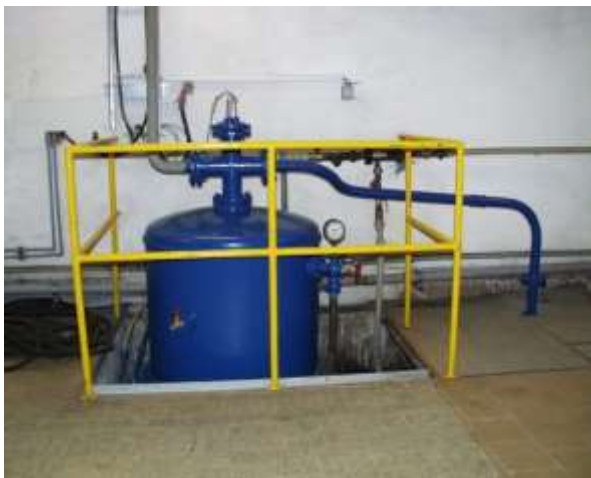
Původní strojní vybavení násoskového systému ve strojovně - foto z r. 2004

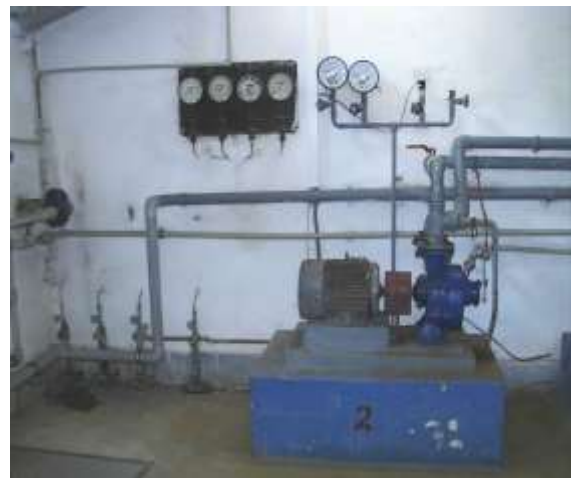
Vývěva napojená na násoskový systém - foto z roku 2004

Čtyři samostatná evakuační potrubí byla zavedena do strojovny, kde byla připojena na společný zásobník podtlakového vzduchu. Podtlak byl udržován jednou provozní a jednou rezervní vývěvou.

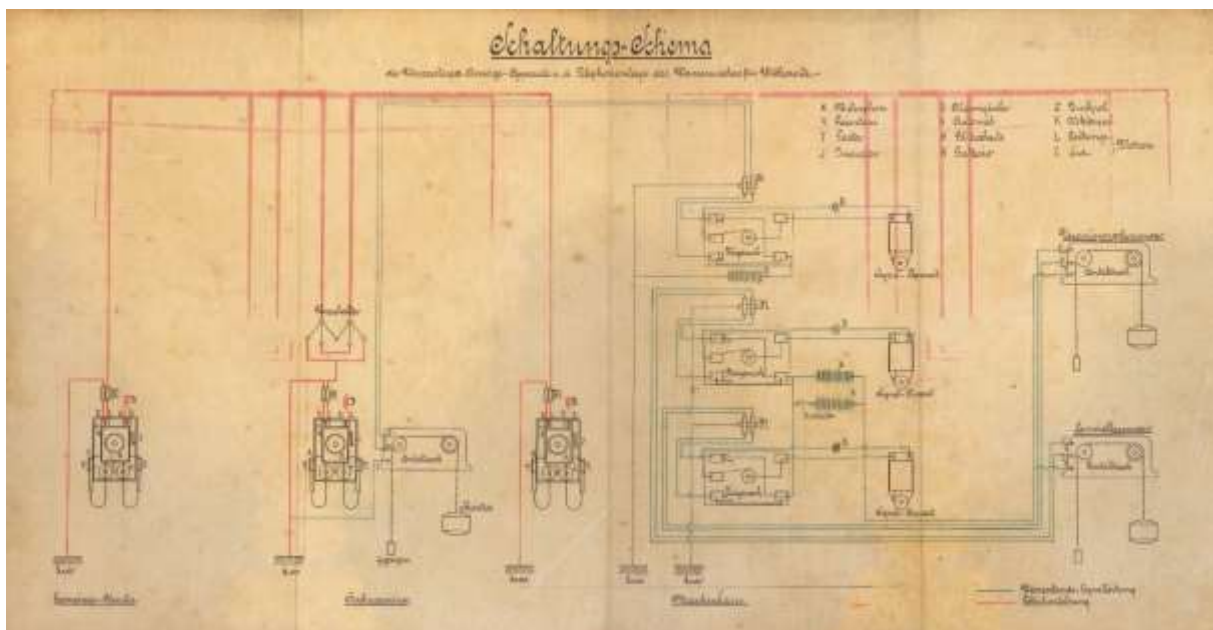
Schéma ovládání ČS Palesek z roku 1900

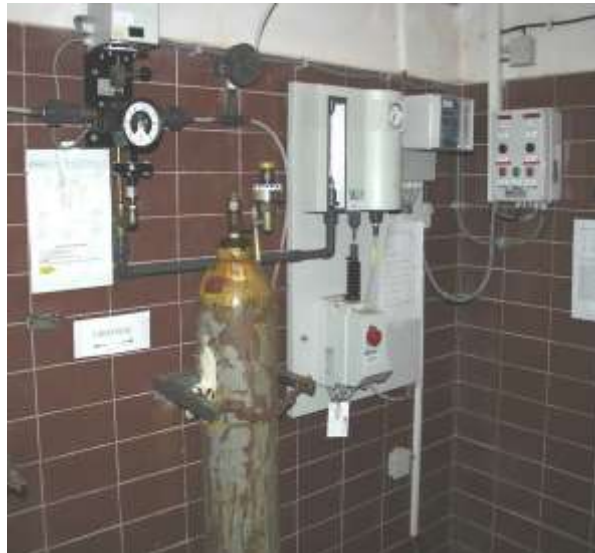
Vybavení chlorovny - foto z r. 2004

Úprava vody se od začátku provozu po celá desetiletí neprováděla prakticky žádná – pouze zdravotní zabezpečení. Původně zde bylo instalováno dávkovací čerpadlo s dávkováním chlornanu sodného do sběrné studny; později do výtlačku hlavních čerpadel. V roce 1993 zde bylo instalováno automatické zařízení fy Wallace & Tiernan GmbH pro dávkování plynného chloru z lahví. Po smísení chloru s vodou je tato směs doposud dávkována do výtlačku hlavních čerpadel.

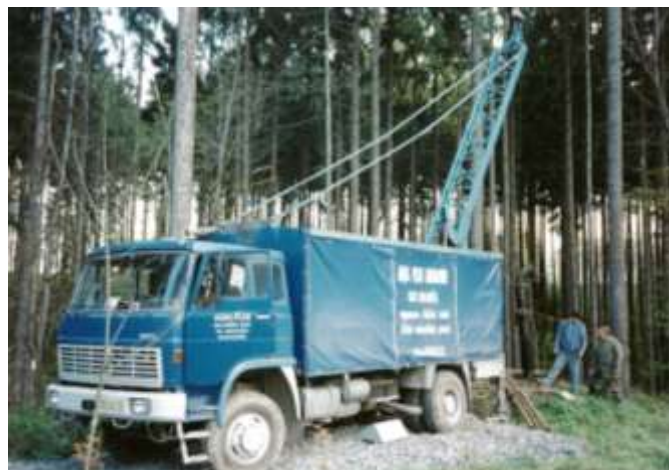
Regenerace studní v roce 1996

Na podzim roku **1996** provedla firma AQUA PLUS HODONÍN – Igor Holomčik pokusnou regeneraci jímacích studní č. VII, VIII a IX v lokalitě Palesek. Studny k regeneraci byly vybrány pouze na základě dostupnosti pro regenerační techniku. K ostatním studnám nebyly v tehdejší době vybudovány žádné přístupové komunikace a studny se nacházely ve vzrostlém lese. Přestože byla regenerace na těchto studnách prováděna vůbec poprvé po více jak 95. letech od doby jejich vybudování, nejevila perforace výstroje z pozinkovaného plechu při úvodní prohlídce televizní kamerou, jak větší zanesení perforace, tak i její vizuálně rozeznatelné poškození. Regenerace byla prováděna jak mechanickou metodou, tak i metodou chemickou (působení kyseliny citrónové). Mechanická metoda pomocí obturátorů se však z důvodu specifického spojování jednotlivých dílů zárubnic (lemem s nýty směrem do osy zárubnic) nejevila jako optimální, neboť z důvodu vzniklých netěsností, nebylo možno plně využít účinků této metody. Po provedení regenerace na všech jmenovaných studnách byl jejich efekt, i přes značnou tvrdost inkrustací a způsobu spojování zárubnic, hydrogeologem vyhodnocen jako prospěšný, avšak nikoli dokonalý. Krátkodobým začerpáním po regeneraci a srovnáním s výsledky obdobného začerpání v rámci již uvedené studie na rekonstrukci předmětných zdrojů, bylo konstatováno, že došlo k mírnému a u studny IX dobrému efektu oživení jímací schopnosti studní. Rovněž bylo možno konstatovat, že nebylo shledáno žádné narušení stability výstroje a výstroj i přes své stáří a technické provedení se stále ještě jeví v relativně dobrém a funkčním stavu. Bylo dále doporučeno provést regeneraci i na zbývajících studnách, za upraveného postupu regenerace – vyšší koncentrace chemikálií (kyseliny citrónové); mechanickou metodu regenerace přizpůsobit provedení vnitřní strany zárubnic (úprava obturátorů, čištění kartáči).

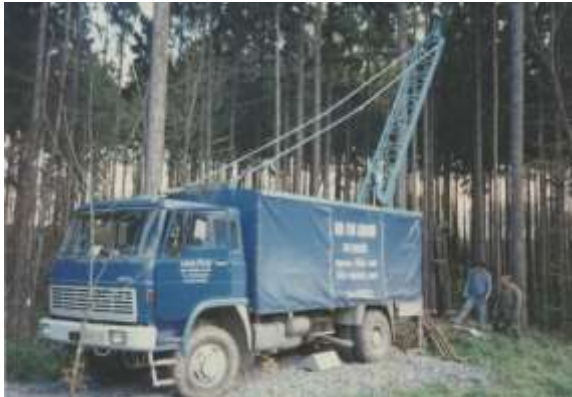
Regenerace studní v roce 2000

Rok 2000 byl rovněž význačný skutečností, že byla provedena za cca 3,5 mil. Kč firmou TOPGEO Brno regenerace studní a rovněž byla uskutečněna měsíční skupinová čerpací zkouška, která posunula znalosti o hydrogeologických podmínkách v oblasti vodního zdroje. Tatáž firma provedla výměnu potrubí a armatur uvnitř studní a vyměnila sestupné žebříky do studní a poklapy na studnách.

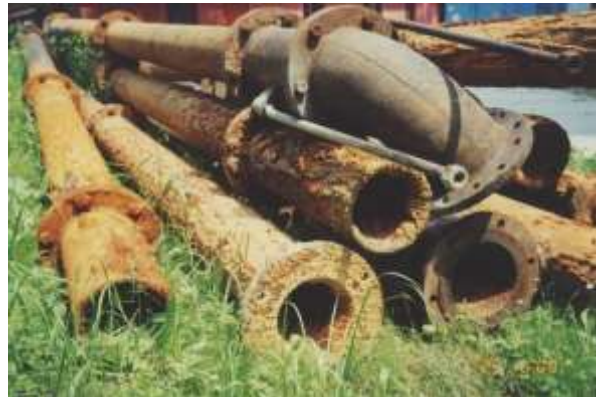
Stav potrubí ze studen po 100 letech provozu

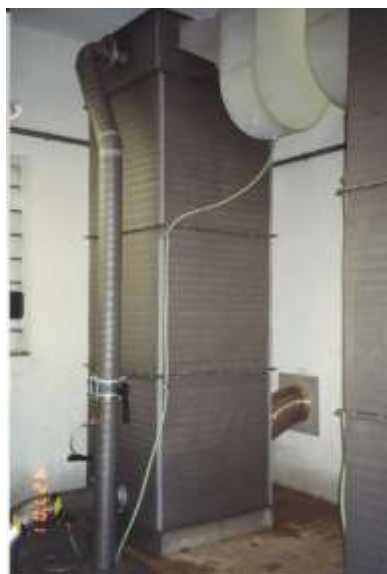
Instalace aeračních věží – foto z r 2001

Při této rekonstrukci byly realizovány technologické úpravy řešící odstranění oxidu uhličitého (CO_2) ze surové vody, změnu způsobu čerpání a zajištění potřebné doby kontaktu desinfekčního činidla s jímanou vodou.

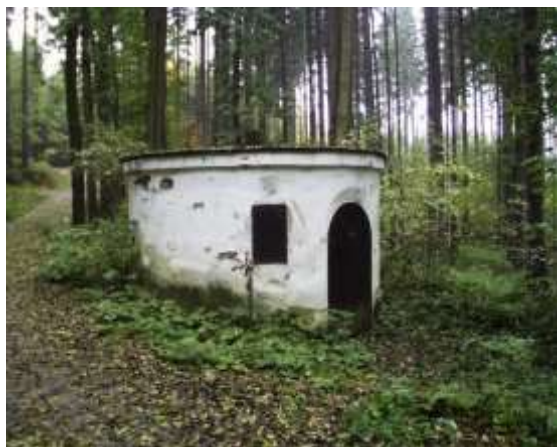
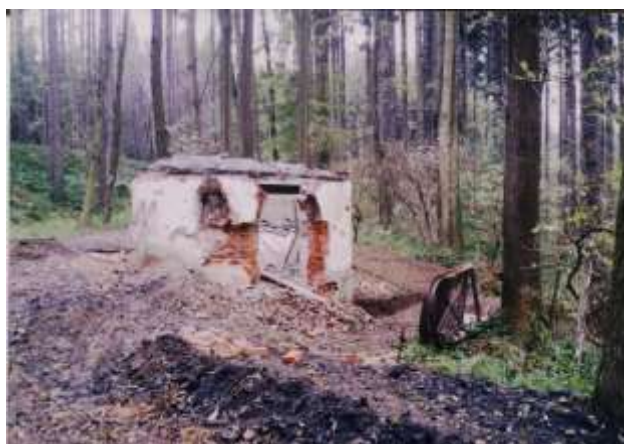
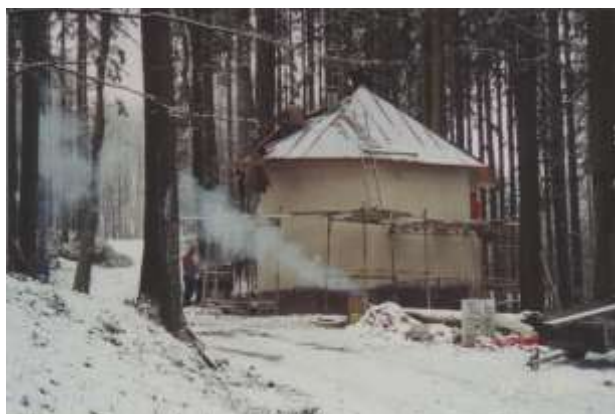
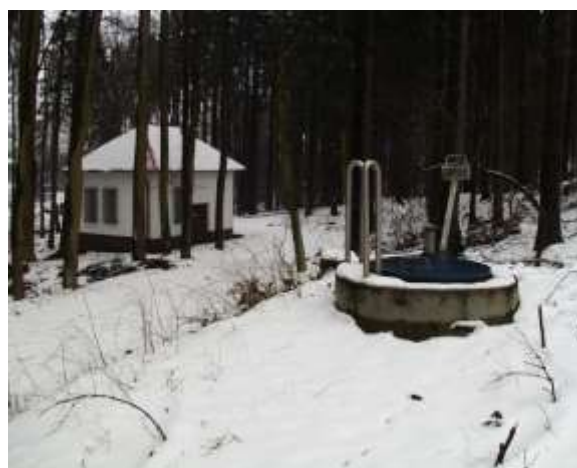
Během rekonstrukce spojovací studny foto z r. 2000

Rekonstrukce spojovací studny – 2000

V rámci rekonstrukčních prací byla nově řešena nadstavba spojovací studny, přičemž stará nadzemní část studny byla demolována.

Podzemní část stavby byla ošetřena sanační hmotou. Do objektu byly instalovány nové plošiny a žebře v jeho podzemní části. V rámci provozního souboru byly do nadstavby instalovány 2 ks nerezových aeračních věží typu AV 1000/1000-3400, které byly izolovány Miralonem. Uvnitř objektu byla instalována nově veškerá potrubní propojení. Do suterénu bylo osazeno čerpadlo typu KRTK 100-250/114UCI ($Q = 40-60 \text{ l/s}$, $H = 14\text{m}$) které zajišťovalo dopravu vody přivedenou násoskami směrem na aerační věže. Čerpadlo bylo opatřeno frekvenčním měničem VTL 6022. Z aeračních věží odtékala následně voda gravitačně do sběrné studny.

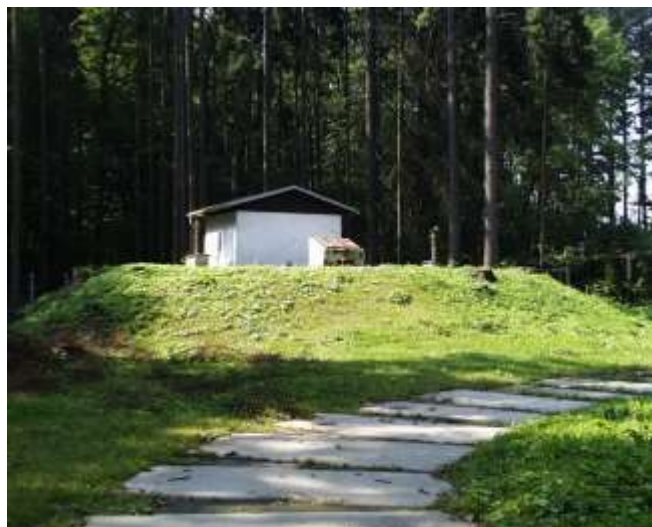
Objekt sběrné studny - foto z r. 2004

Rovněž v objektu sběrné studny byly sanovány povrchy sanačními hmotami a provedeny další drobnější stavební opravy.

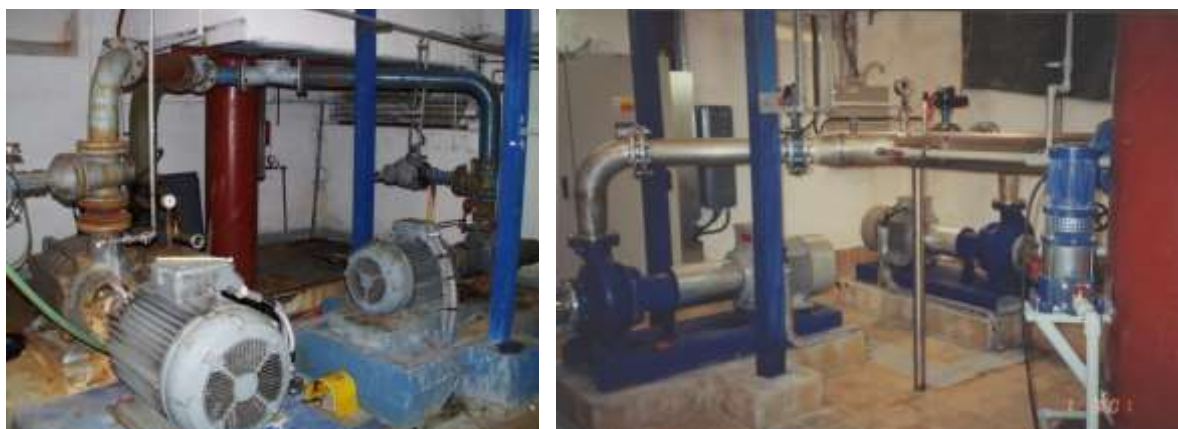
Stav ČS před a po rekonstrukci

V budově čerpací stanice byla demontována původní čerpadla zajišťující dopravu vyrobené vody do vodovodní sítě a nahrazena novými typu ETANORM M 125. Rovněž bylo zabudováno zařízení protirázové ochrany.

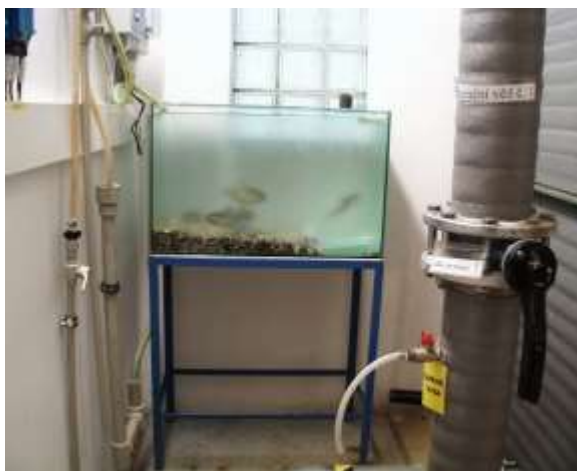
Kontrola kvality vody rybami

V roce **2001** bylo zahájeno monitorování kvality podzemní vody pomocí ryb, které byly umístěny v průtočných akváriích v objektu spojně studny.

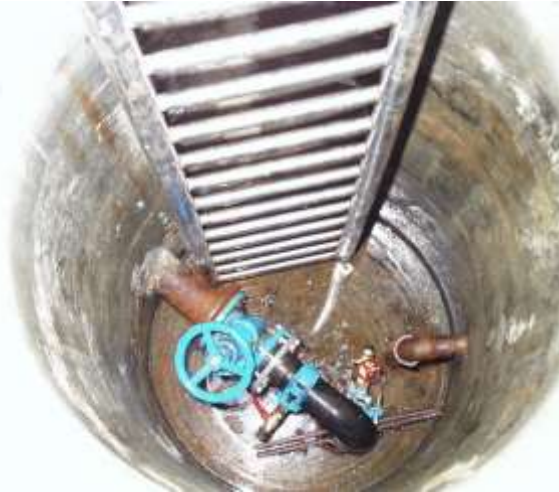
Nevyhovující provedení studny XV před demolicí - foto z r. 2003

Původní studny č. III, IV, VIII byly pro svou malou vydatnost trvale odstaveny z provozu a nebyly rekonstruovány. Původní studny XV, XVI, XVII byly jednak pro svou malou vydatnost, ale i vzhledem k nevyhovujícímu technickému provedení zdemolovány.

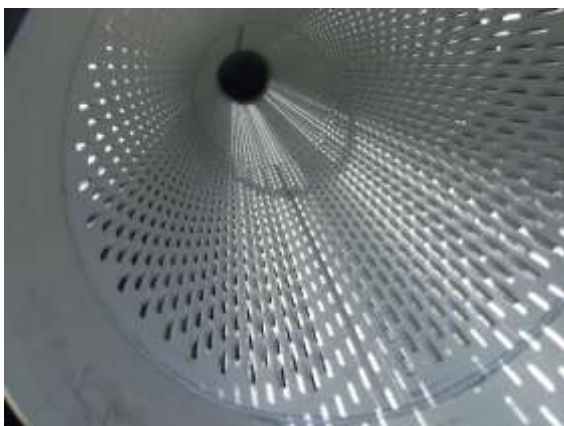
Nová nerezová výstroj studní / vrtů

Místo nich byly vystavěny na stejném místě studny nové. Nad vrty byly vybudovány betonové armaturní šachty o vnějších rozměrech 3 x 2,4 m a výšce 2,7 m. Vrty byly provedeny s nerezovou výstrojí DN 406 x 3 mm. Do původních studen I, II, V, VI, VII, IX až XIV a jejich původní výstroje DN 600mm byla osazena výstroj nová nerezová DN 406 x 3 mm a studny byly vyčištěny chemicky kyselinou citrónovou. Meziprostor byl vyplněn kačirkem. Do studen bylo zabudováno nové zhlaví, dna studen byla vyspádována a byly vybudovány jímky pro čerpání průsakové vody. Ve studnách byly instalovány nové nerezové montážní plošiny, které byly ukotveny nad dlouhodobě známé maximální hladiny ve studnách a dále upraveny vstupní žebře. Do všech studen byl osazen rozvaděč s místním a dálkovým ovládáním čerpání. Ve studnách je nově monitorován vstup, jsou přenášeny hodnoty průtoku, hladiny a další veličiny. Do studen byla osazena ponorná čerpadla s frekvenčním měničem s různými výkony dle doporučení hydrogeologa a osazeno nové nerezové výtlačné potrubí.

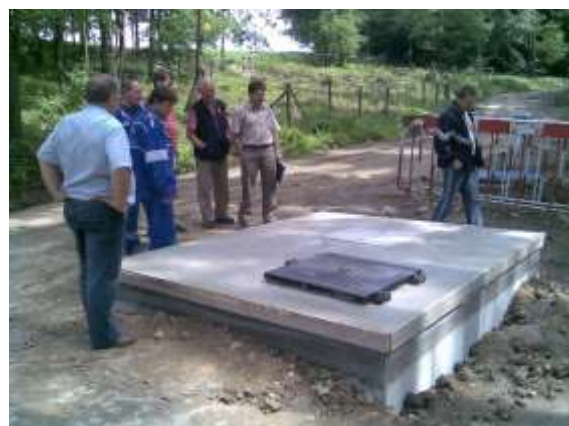
Armaturní šachta nad novou studnou XVI

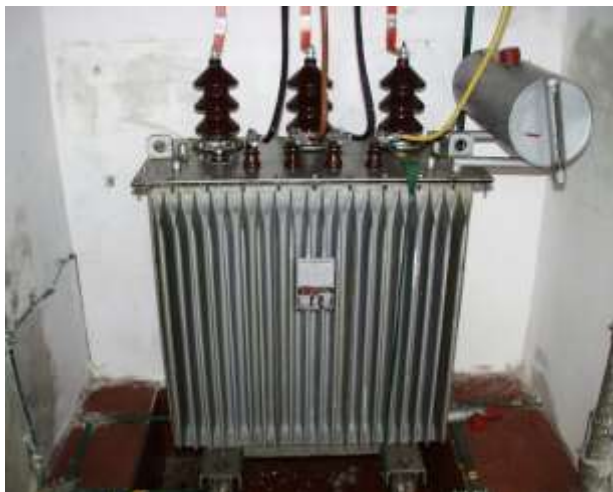
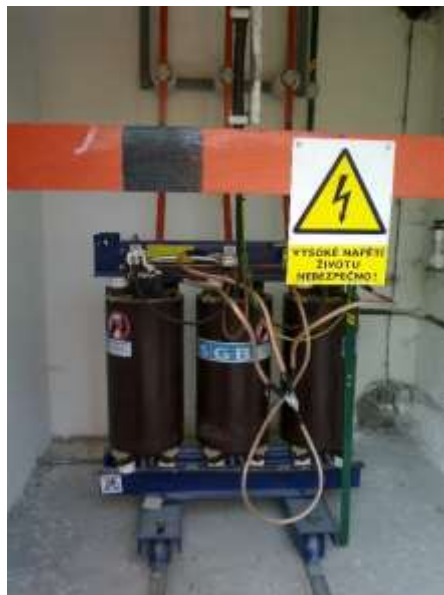
Staré olejové trafo a nové tzv. suché

Nutno je rovněž zmínit i výměnu již zastaralého a neekonomického olejového trafo 100 kVA 22/0,4 kV v trafostanici za trafo nové tzv. suchého provedení 160 kVA 22/0,4 kV.

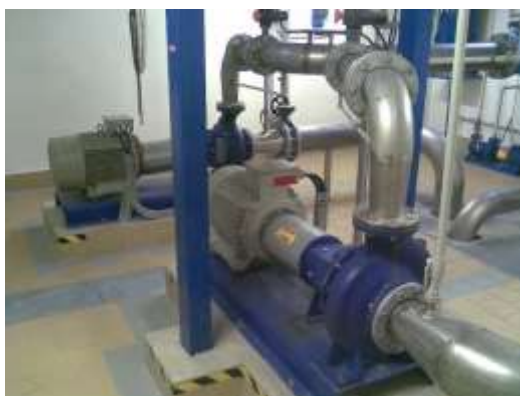
Čerpadla do sítě po výměně v roce 2011

V roce 2011 bylo instalováno nové čerpadlo pro čerpání upravené vody do vodovodní sítě

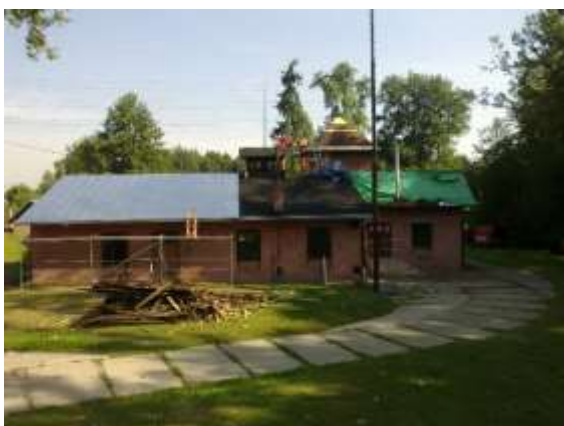
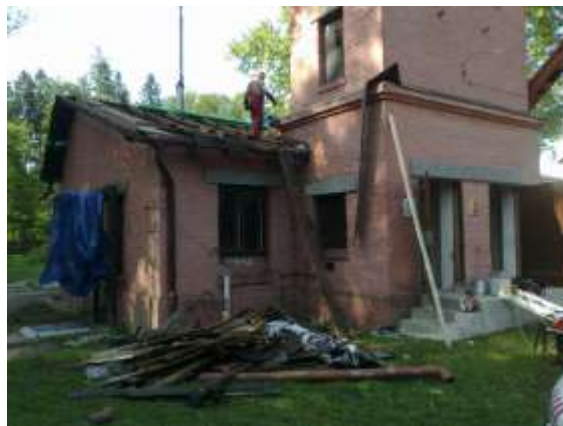
Oprava střech budovy čerpací stanice 2012

Akci realizovala firma Saton s.r.o. Proběhla oprava střech jak na budově čerpací stanice tak i přilehlé hospodářské budově. Původní tzv. Bonský šindel byl vyměněn za titan zinkový plech nákladem 1 186,28 tis. Kč

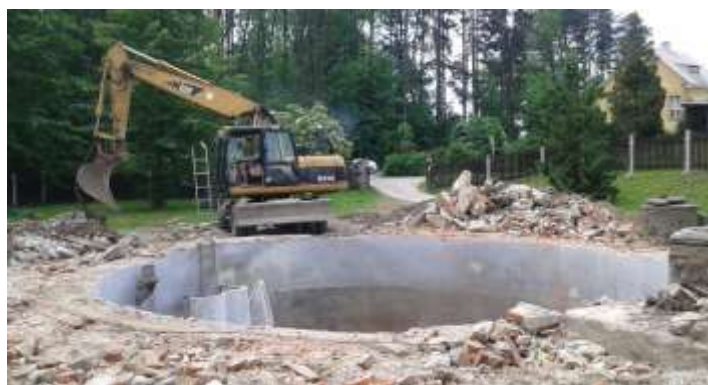
Demolice původní stropní desky

V roce 2015 proběhla generální oprava sběrné studny. Byl demolován strop s nadstavbou, následně sanovány zdi, podlaha, vystavěn nový strop, opraven věnec a opětovně vystavěna nadstavba. Práce realizovala firma Subland – tech s.r.o. za 6 100,343 tis. Kč. V této souvislosti byly provedeny úpravy a opravy elektro části a MaR části za 92,55 tis. Kč

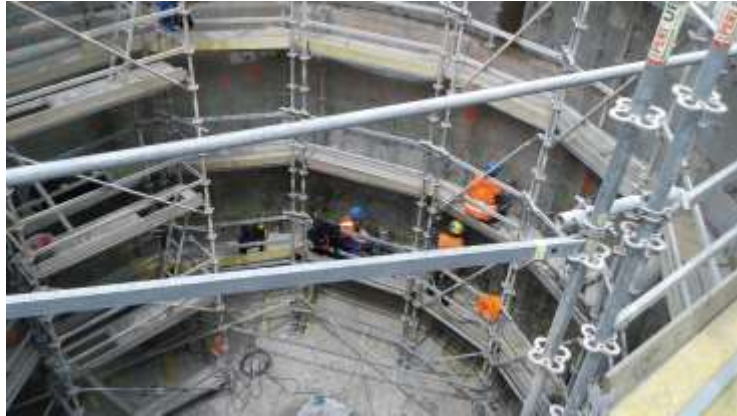
Injektáže sběrné studny

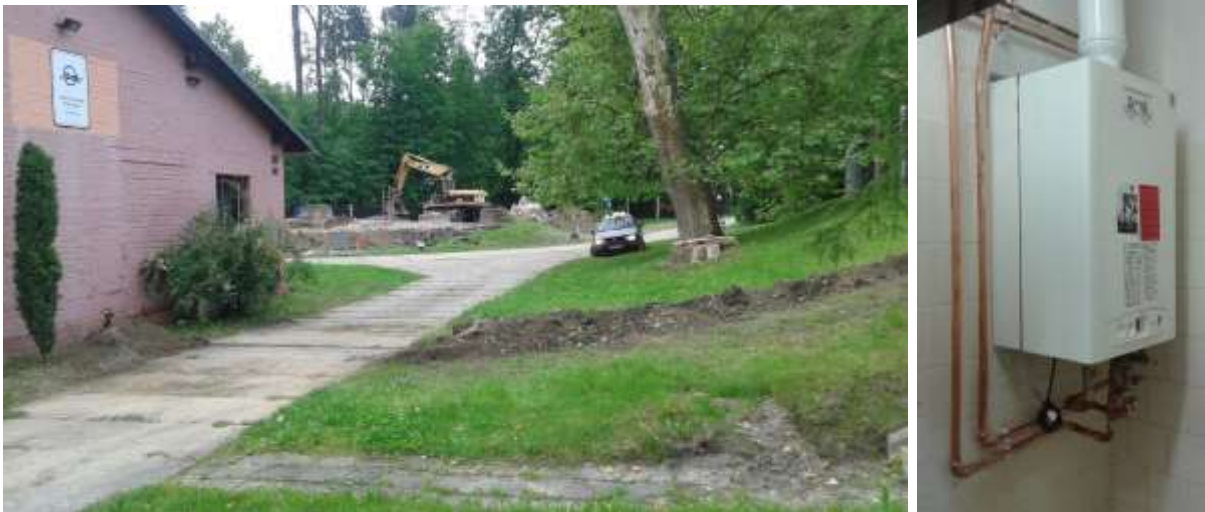
Nová plynovodní přípojka (v pozadí demolice stropní desky sběrné studny) + nový plynový kotel

V témže roce byla realizována plynofikace areálu čerpací stanice. Práce realizovala firma Gascontrol, s r.o. za 174,023 tis. Kč. Byla vybudována plynová přípojka, vnitřní rozvody a osazení plynového kondenzačního kotle.

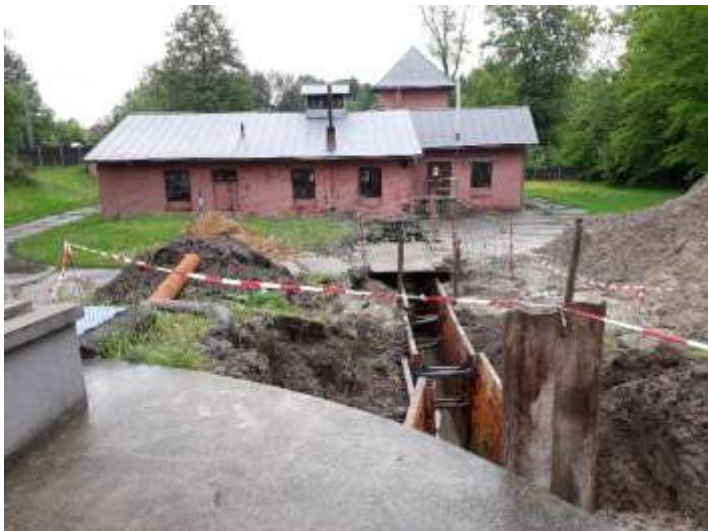
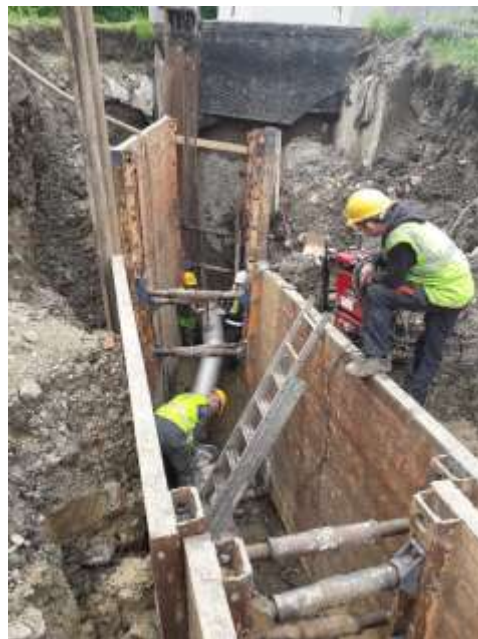
Výměna potrubí mezi sběrnou studnou a budovou čerpací stanice

V roce 2019 byla realizována výměna potrubí v úseku sběrná studna (vodojem) – čerpací stanice. Akci realizovala fa Subland Tech s.r.o. za 605,5 tis. Kč. V rámci stavby byla provedena výměna stávajícího litinové vodovodního potrubí (z roku 1900) DN 300 za nerezové DN 300 v délce 28 m.

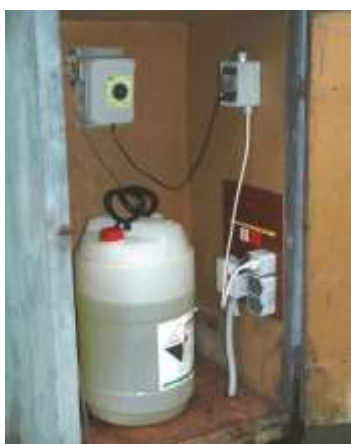
Dávkování chlornanu sodného z kiosku nad studnou č. 2 v roce 2004

Zdravotní zabezpečení se provádělo a provádí na zdroji dávkováním chlornanu sodného.

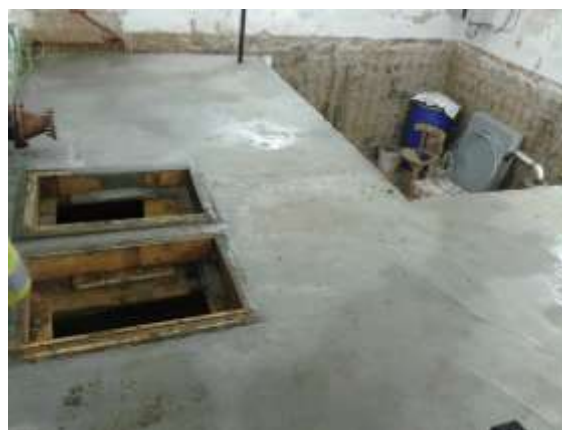
Výstavba vodojemu uvnitř budovy

2015 – Byla realizována rekonstrukce vodního zdroje. Akci realizovala firma Prospect, spol. s r.o. za 4 131,792 tis. Kč. V rámci této investice byly rekonstruovány studny 2 a 3 (skruže, plošiny, elektro výzbroj, MaR výzbroj). Dále byla provedena rekonstrukce budovy čerpací stanice – vestavba zemního vodojemu, aerační věže, čerpadel do sítě, výměna dávkování chlornanu sodného, instalace řídicího systému s místní automatikou, rekonstrukce části elektro a MaR. Byly provedeny úpravy budovy ČS a zpevnění přístupové komunikace

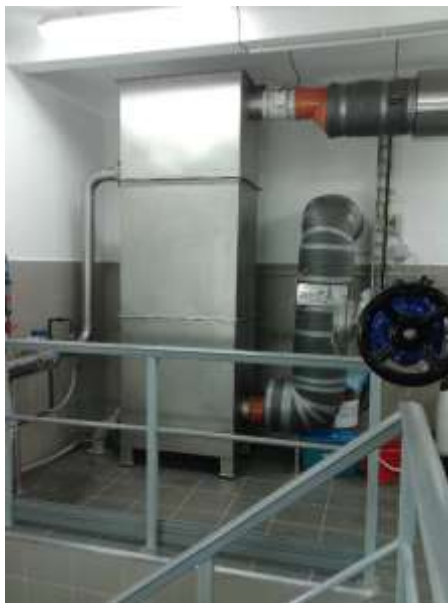
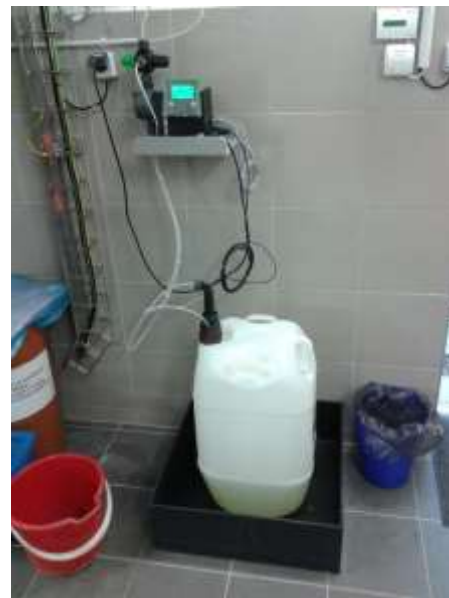
Aerační věž a dávkování chlornanu sodného

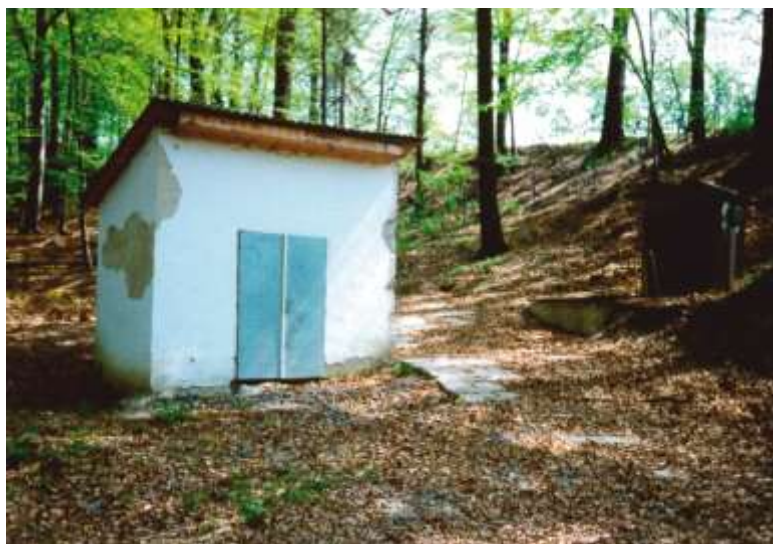
Sýkorův důl v roce 1995.

Vlevo budova pro dávkování chlornanu sodného, vpravo původní studna

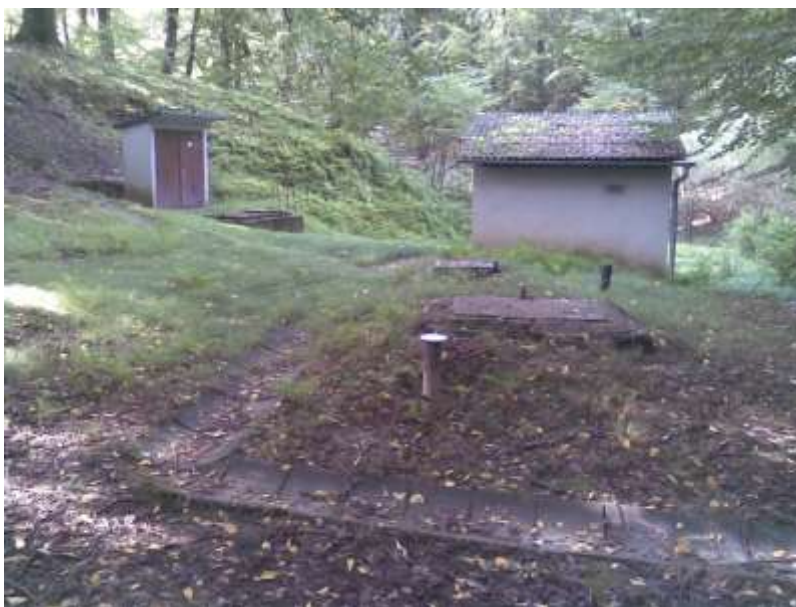
Sýkorův důl v roce 2010 – v popředí novější studna, vlevo starší studna s elektro kioskem
